L'audit de  
**Potentiel Piétonnier**  
**Actif et Sécuritaire**  
du quartier **Mercier-Est**

# **L'audit de Potentiel Piétonnier Actif et Sécuritaire du quartier Mercier-Est**

2012

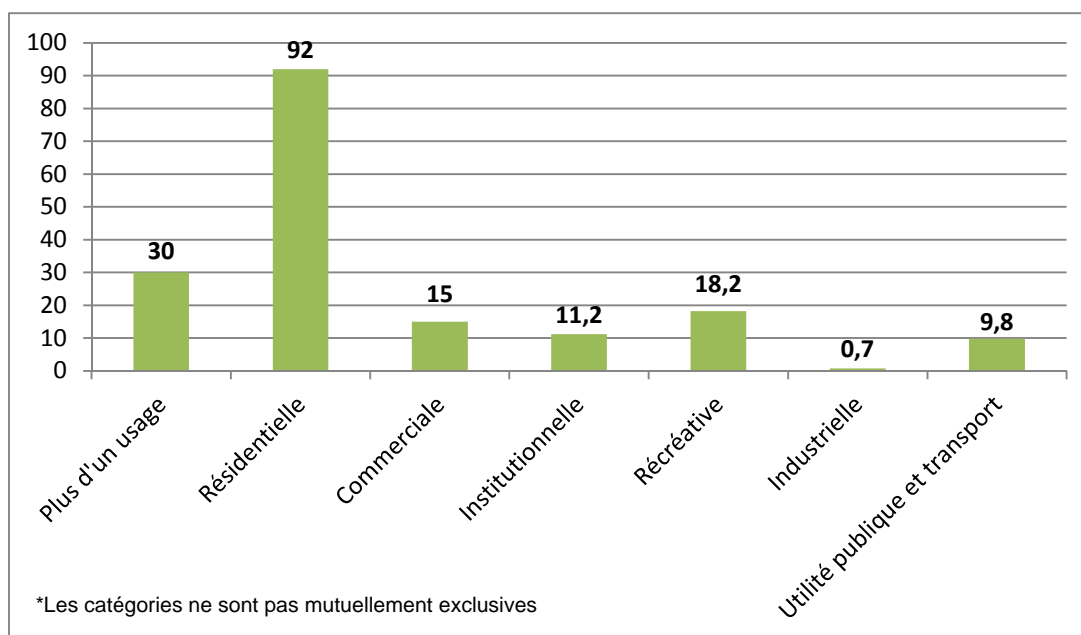
Graphique 1- Les différentes fonctions urbaines\* sur les tronçons dans Mercier- Est (%).

- Dans l'échantillon, un peu moins de 30 % des tronçons évalués (43 tronçons) disposent de plus d'un usage, ce qui illustre une mixité limitée des usages.

- Parmi les habitations, les maisons unifamiliales se retrouvent sur 57 % des tronçons (81 tronçons), les habitations de 2 à 4 logements sur 62 % des tronçons (89 tronçons) et les résidences multifamiliales de plus de six logements sur le tiers des tronçons (47 tronçons).

- Une fonction institutionnelle ou communautaire est localisée sur 11 % des tronçons évalués (16 tronçons) tandis que 18 % (20 tronçons) ont un usage récréatif, ce qui comprend les parcs et les installations sportives. Ceci confirme que la mixité des fonctions urbaines est limitée.

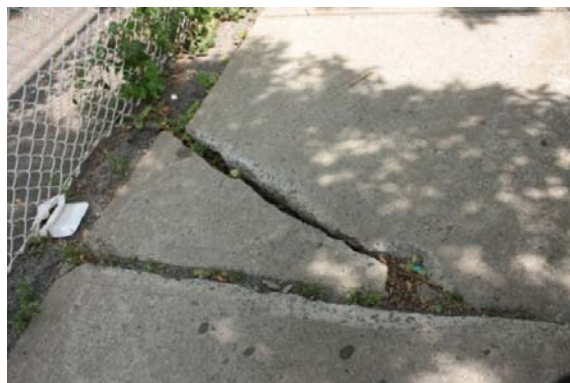
Trottoir en mauvais état

- Pour 63 % des tronçons (88 tronçons), les trottoirs ont été jugés en bon état, présentant peu de fissures ou de bosses tandis que 30 % (42 tronçons) étaient dans un état moyen (quelques bosses ou fissures). Pour 7 % des tronçons (10 tronçons) les trottoirs ont été jugés comme étant dans un état faible (plusieurs bosses ou fissures);

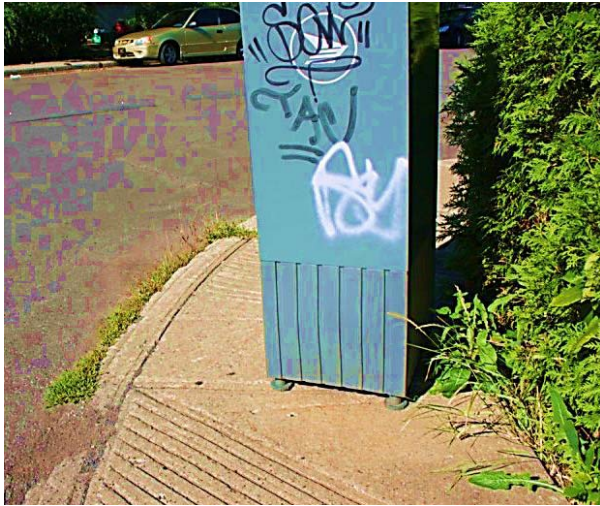
Obstacle sur le trottoir

- La plupart du temps, aucun obstacle n'obstrue le trottoir (88 %, soit 126 tronçons). Néanmoins, lorsqu'il y a des obstacles, il s'agit principalement de végétation mal entretenue (8 tronçons). Plus rarement, il y a des poteaux (3 tronçons), des voitures dépassant leur allée de stationnement (2 tronçons) et du mobilier urbain (2 tronçons) comme des poubelles publiques ou des bancs entravant la voie piétonne.

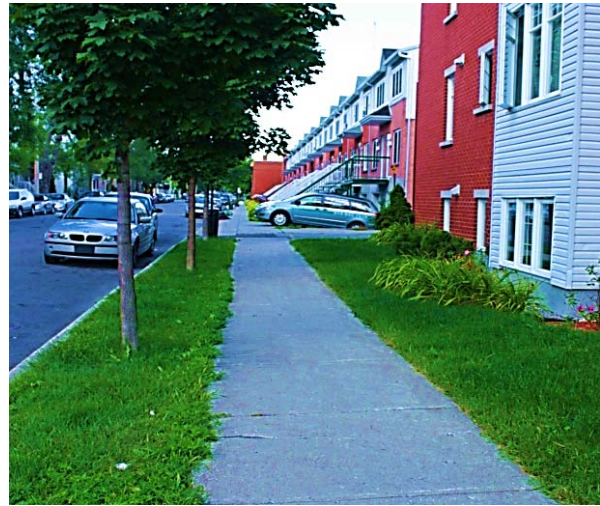
Trottoir avec bande tampon

- Peu de trottoirs (9 %) sont bordés d'espaces tampons les distançant de la chaussée (13 tronçons). La moitié des espaces tampons (6 tronçons) mesurent moins d'un mètre. Ils sont constitués d'asphalte, de béton ou de pavé entrecoupé d'aménagements paysagers (gazon, fleurs ou arbres plantés dans des fosses);

- La présence d'un espace tampon entre le trottoir et la chaussée a comme premier avantage d'éloigner les piétons de la circulation automobile. Les abaissements aux entrées charretières placés dans l'espace tampon plutôt que sur la voie piétonne proprement dite permettent aux piétons de marcher sur une surface horizontale, plus confortable et sécuritaire l'hiver, en plus de faciliter la circulation des poussettes et des personnes à mobilité réduite (Institute of Transportation Engineers et Congress of New Urbanism. 2010 : 125 p.).

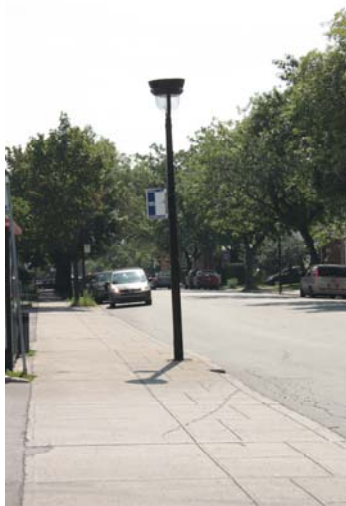
Lampadaire à l'échelle du piéton

- Seulement 18 % des tronçons (26 tronçons) disposent de mobilier urbain. Il s'agit de poubelles (14 %, soit 20 tronçons), de bancs (6 %, soit 9 tronçons), de supports à vélo (2 %, soit 3 tronçons) et de cabines téléphoniques (4 %, soit 6 tronçons);
- Près de 90 % des tronçons (126 tronçons) disposent de lampadaires offrant de l'éclairage pour la route (type col de cygne). Des lampadaires bas offrant un éclairage orienté vers le piéton se retrouvent sur 16 % des tronçons (22 tronçons).

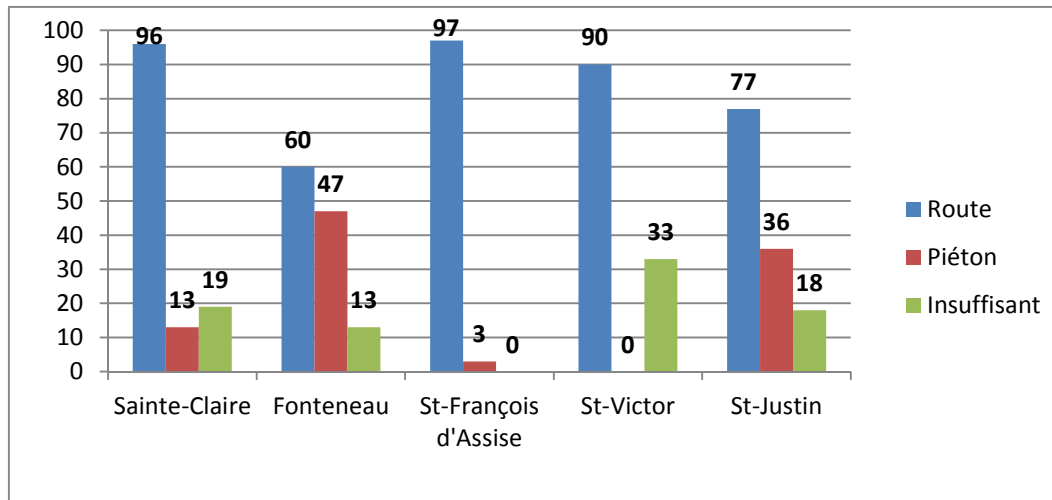
Graphique 3- Type d'éclairage en fonction des voisinages

- Tel que l'illustre le graphique 3, seuls les voisinages de Fonteneau et de Saint-Justin possèdent une proportion plus importante d'éclairage à l'échelle des piétons (30 % ou plus), alors que ce type d'éclairage est pratiquement absent dans le secteur de Saint-Victor.
- L'éclairage dans le secteur de Saint-Victor a été jugé insuffisant dans plus de 30 % des cas (10 tronçons), c'est-à-dire que du feuillage dense cache le lampadaire ou qu'il y a une distance importante entre deux lampadaires.

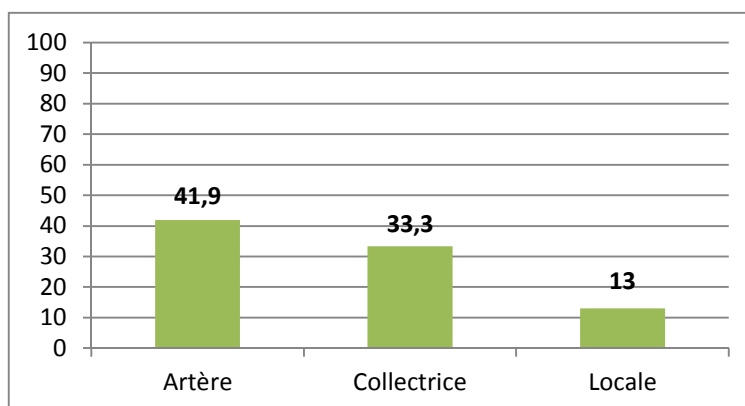
Graphique 4- Présence d'un passage piéton à l'intersection selon la hiérarchie routière

- Le graphique 4 présente la distribution des passages piétons sur les tronçons de rues en fonction de leur classification dans la hiérarchie routière;

- Moins de 20 % des traverses évaluées (96 traverses) disposent d'un passage pour piétons identifié par du marquage au sol. Lorsque présent, le marquage au sol est jugé comme étant assez visible. Parmi les traverses identifiées, 86 % des passages pour piétons (83 traverses) sont constitués de deux lignes parallèles verticales délimitant un couloir. Des bandes blanches horizontales ont été observées sur seulement six traverses et des bandes jaunes horizontales sur trois traverses;

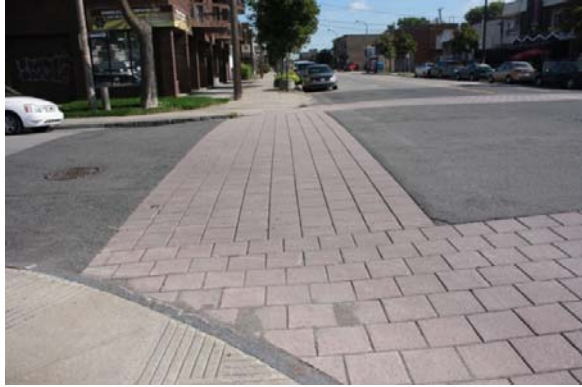
Passage piéton texturé

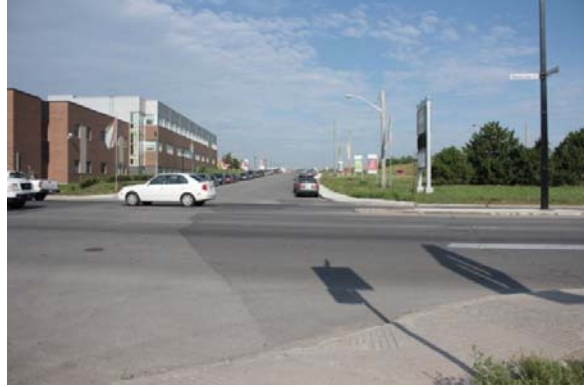
- Peu de mesures d'apaisement de la circulation ont été répertoriées dans notre échantillon (avancées de trottoirs, terre-plein, dos d'âne allongé). Des avancées de trottoirs ont été répertoriées sur 4 traverses. Aucune autre mesure d'apaisement de la circulation n'a été répertoriée.

Intersection large et non aménagée

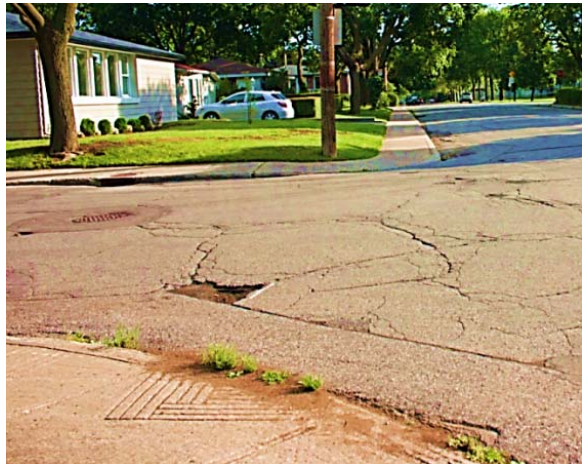
Problèmes avec le bateau pavé

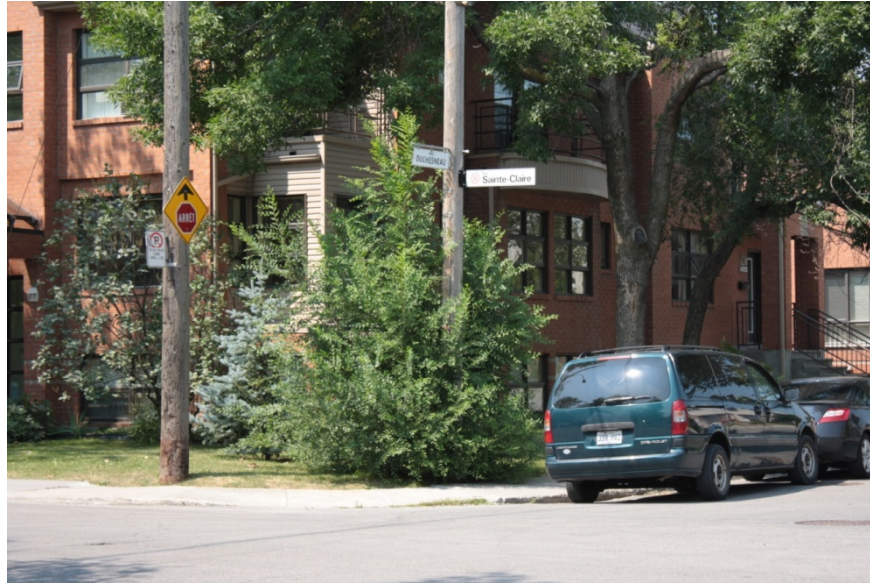
- La présence d'un panneau ou du marquage au sol indiquant une zone de stationnement interdit à moins de 5 mètres pour 12 % des coins évalués (101 coins);
- Lors de la visite de l'évaluatrice, un véhicule était stationné à moins de cinq mètres de l'intersection pour 20 % des coins (177 coins).

Stationnement à moins de 5 mètres

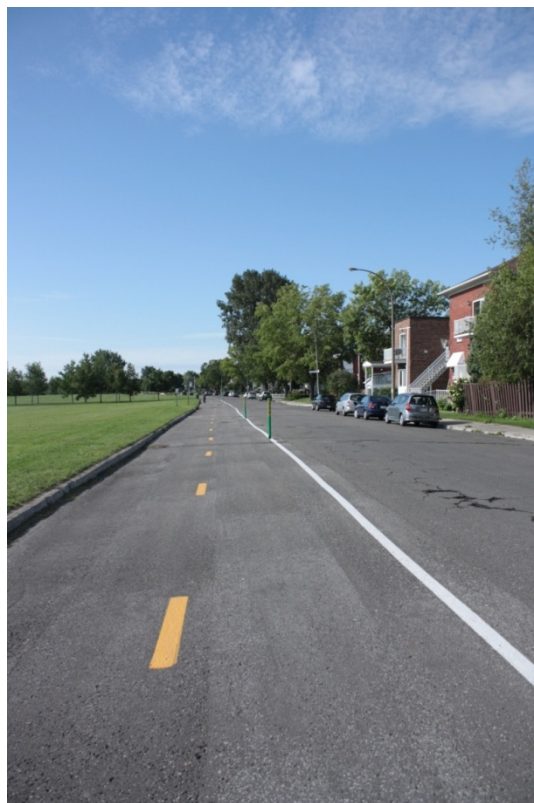
Bande cyclable

- La présence d'arrêts de transport collectif est limitée (moins de 15 % des tronçons). Néanmoins, ceux-ci sont généralement équipés de mobilier augmentant le confort pendant l'attente;
- Les aménagements cyclables sont très peu présents et ne lient pas les différents lieux de destination du quartier;
- Les supports à vélo étaient rarissimes au moment de la collecte de données en 2010.
